### 高濃度ポリ塩化ビフェニル廃棄物等の発見事例の提供について（周知）

## 掘り起こし調査等における 高濃度PCB廃棄物等の発見事例

# 高濃度PCB廃棄物等が発見された主な事例

# 計画的処理完了期限後に発見された 継続保管事例

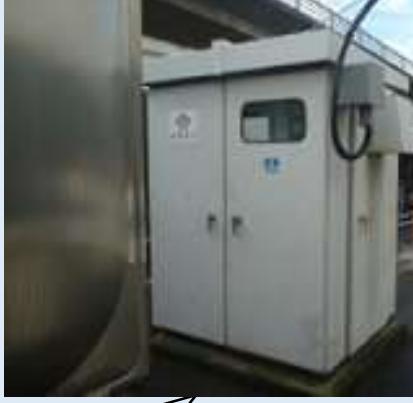
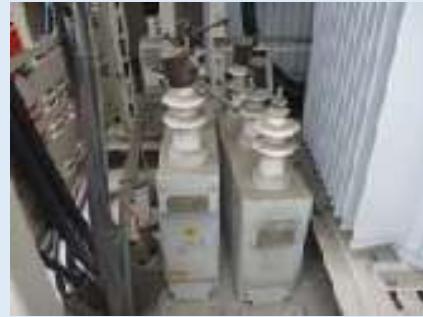
No.	発見経緯	写真
3	<p>JESCO未登録台帳を基に現地調査を行ったところ、物流倉庫にてコンデンサー2台が保管されているのを発見した。その場所は以前、生コン工場であり、倒産により工場は解体されたが、キュービクルは残存し、内部にコンデンサーが保管されたまま、物流会社が引き継いだものであった。</p>

<div data-bbox="1440 252 1766 475"><p>工場が解体された後も保管されていたコンデンサー</p></div> <div data-bbox="1027 655 1411 813"><p>工場解体後も残されたキュービクル</p></div>
4	<p>自家用電気工作物の掘り起し調査において、「高濃度PCB」の保有なしと回答していたが、JESCO未登録台帳に旧工場の記載があったため、架電して確認すると「移転の際に電気機器は全て処分した」と回答を得た。念のため、旧工場の電気室を確認するよう指示した。</p> <p>後日、事業者から「旧工場の電気室内に未処理の電気機器が残っていた」と連絡があったため、立入検査を実施したところ、未処理の高濃度PCB電気機器を発見した。</p>

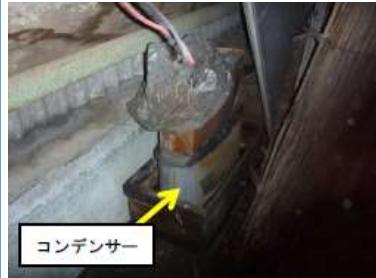
箱の中にコンデンサーあり         </div>
2	<p>微量汚染疑いの変圧器を所有している事業所へ現地調査を行った。電気保安法人担当者への聞き取り調査ではPCB含有機器は「ない」との回答であったが、念のため電機室内の壁面に立て掛けられた資材を撤去すると、高濃度コンデンサーを1台発見した。</p>

<div style="border: 1px solid black; padding: 5px; margin-top: 10px;">           立て掛けられた資材を撤去すると、コンデンサーあり         </div>
3	<p>掘り起こし調査の結果、高濃度のコンデンサー12台を保管、1台を使用中との回答があつたため現地調査を行ったところ、<b>使用中機器の隙間に高濃度のコンデンサーが保管されていた</b>。この他、廃棄物となつた微量汚染疑いの変圧器・開閉器・遮断器が電気室の空きスペースに乱雑に放置されており、高濃度のコンデンサーとともに別の場所に整理して保管するよう指導した。</p>

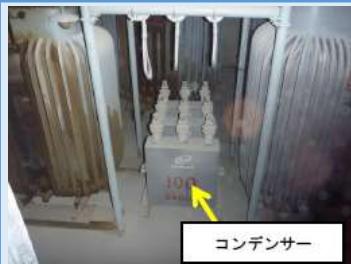
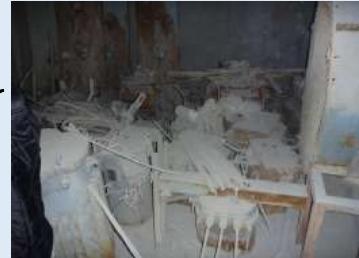
<div style="border: 1px solid black; padding: 5px; margin-top: 10px;">           使用中機器の隙間にコンデンサーあり         </div> <div style="border: 1px solid black; padding: 5px; margin-top: 10px;">

亂雑に放置された機器         </div>

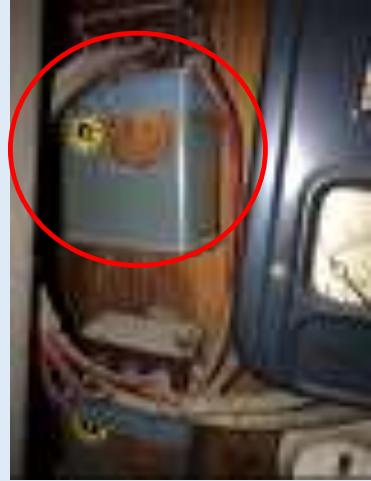
No.	発見経緯	写真
1	アパレル製造工場にて変圧器・コンデンサーの現場調査を行ったところ、 <b>壁面の配電盤に低圧進相コンデンサー</b> が設置されているのを発見した。コンデンサーメーカーに問い合わせをしたところ、高濃度PCB含有であることが分かった。

<div data-bbox="1440 374 1766 446"><p>発見された 低圧進相コンデンサー</p></div>
2	変圧器・コンデンサーの掘り起こし調査対象事業場に立ち入り調査を行った際、 <b>高効率交流アーク溶接機</b> が発見された。内部を確認したところ、高濃度PCB含有コンデンサーが内蔵されていた。

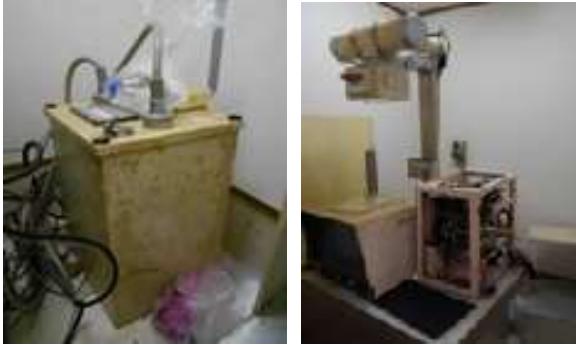
No.	発見経緯	写真や図
1	廃業予定の接骨院より、廃棄物の処分方法について相談があった為、現地を訪問したところ、 <b>診療所の奥に高濃度PCB含有コンデンサーが内蔵されたレントゲン電源装置</b> を発見した。分析の結果レントゲン電源装置内の油は、低濃度PCB廃棄物であった。	<p>レントゲン電源装置内のイメージ図</p> <p>低濃度PCB油の中に高濃度PCBコンデンサーが浸漬されていた</p> <p>低濃度PCB油</p> <p>高濃度PCBコンデンサー</p> <p>高濃度PCBコンデンサー</p>
2	<b>閉院予定の動物病院</b> からの問い合わせにより、現地調査を行ったところ、 <b>エックス線機器に付属されている変圧器</b> が高濃度PCB含有であることが発覚した。

<p>閉院予定の動物病院から発見されたエックス線装置</p>
3	<b>閉院している動物病院</b> にて、残置されていた <b>レントゲン装置</b> を処分しようとしたところ、高濃度PCB含有コンデンサーが使用されていることが分かった。

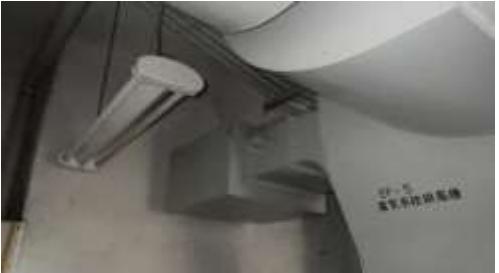
2	<p>昭和38年竣工の建物について、現地調査を行ったところ、<b>人の出入りが少ない機械室の蛍光灯器具</b>にPCB使用安定器が設置されているのを発見した。</p>

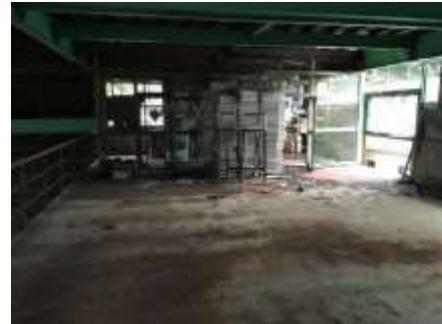
<div data-bbox="1411 237 1660 367" style="border: 1px solid black; border-radius: 10px; padding: 5px; width: fit-content; margin-left: 20px;"><p>発見された コンデンサー</p></div>
2	<p><b>空き家代執行</b>で建物解体を計画。準備のため建屋内部を調査したところ、<b>2階電気室内で接続された高濃度PCB高圧進相コンデンサー</b>を発見。木床が腐食して危険であり、また電気室前にはアスベスト含有石こうボードが山積みされていたため、建屋解体時に搬出して自治体で継続保管した。この建屋はJESCO未登録台帳に記載された場所であった。</p>

<div data-bbox="1104 928 1526 1000" style="border: 1px solid black; border-radius: 10px; padding: 5px; width: fit-content; margin-left: 20px;"><p>発見されたコンデンサー</p></div> <div data-bbox="1564 597 1814 684" style="border: 1px solid black; border-radius: 10px; padding: 5px; width: fit-content; margin-left: 20px;"><p>残置されていた 電気室</p></div>
3	<p><b>確実な品番確認がされないまま、「高濃度PCB含有なし」と判断し、電気保安法人の管理システムへ登録していた。</b>本部の指示により<b>管理システムデータの総ざらい</b>を実施したところ、使用中のキュービクルから高圧コンデンサーを発見した。</p>

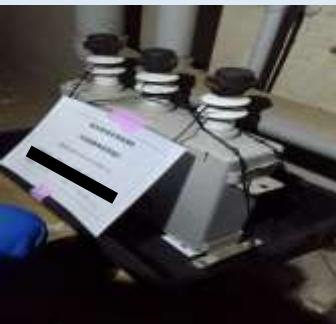
<div data-bbox="1507 1159 1776 1332" style="border: 1px solid black; border-radius: 10px; padding: 5px; width: fit-content; margin-left: 20px;"><p>発見された コンデンサー</p></div>

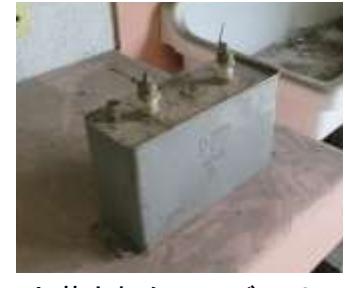
2	溶接機製造メーカーから低濃度PCB含有コンデンサーが内蔵されていると回答があった溶接機。低濃度PCB廃棄物として処理するため、収集運搬業者と協議したところ高濃度PCB廃棄物ではないかとの指摘を受け、コンデンサー製造メーカーに確認したところ高濃度PCBを使用したコンデンサーであることが判明した。

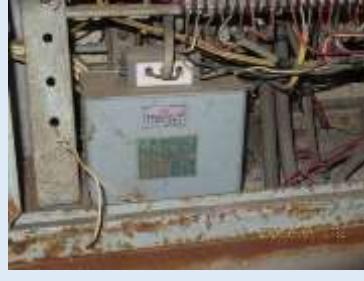
3	自治体所有の廃ポンプ場に建物建設計画があり、ポンプ場撤去のため制御盤内を確認したところ高濃度PCB低圧進相コンデンサー(9kg)を発見した。

<div data-bbox="1574 972 1852 1144"> <p>制御盤内に 低圧進相コン デンサーが 発見された</p> </div>
